SISTEMA DE DESAGÜE CLOACAL

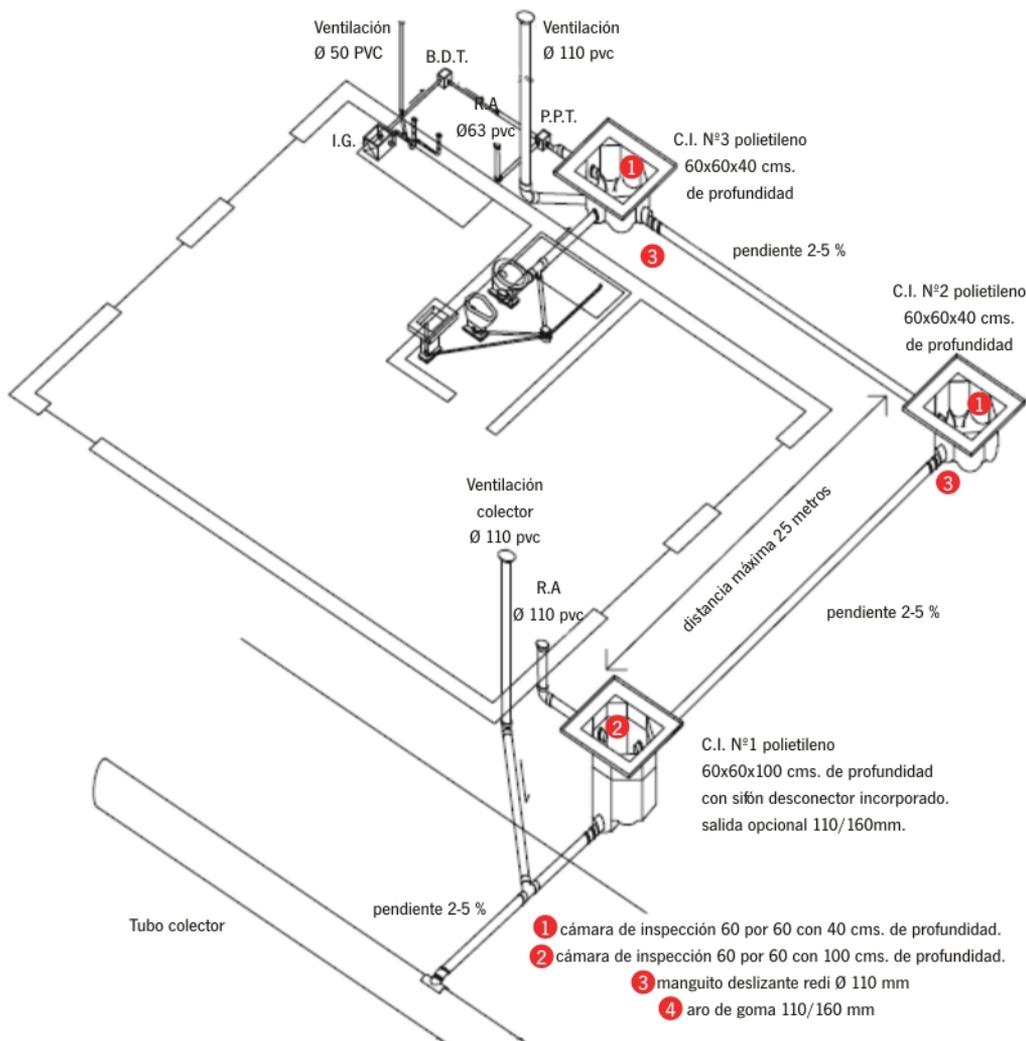
Instalación básica para vivienda, cuenta con dos o tres cámaras de inspección siendo la primera con sifón desconector, en este caso incorporado a la cámara.

Cada cámara cuenta con una transición a modo de manguito deslizante con aro de goma que conecta el tubo de pvc o similar a la salida de la cámara.

El resto de las acometidas se solucionan con aros de goma.

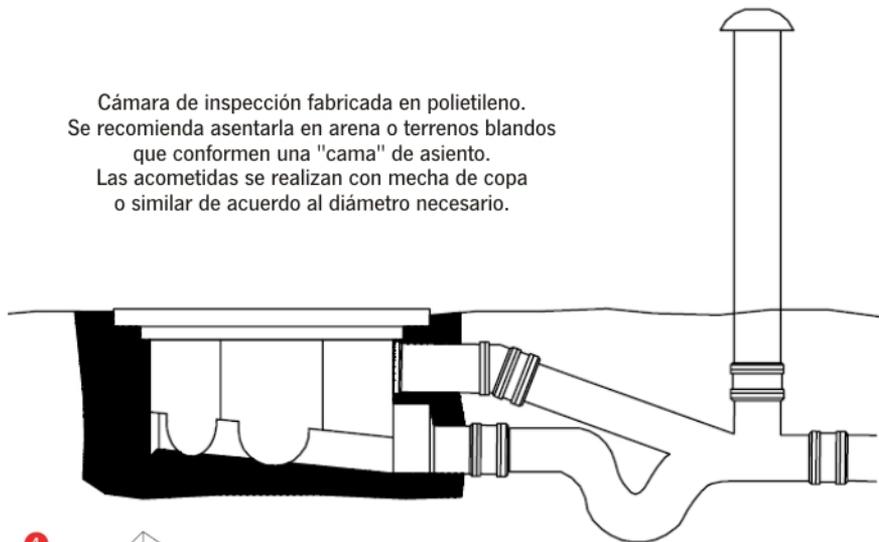
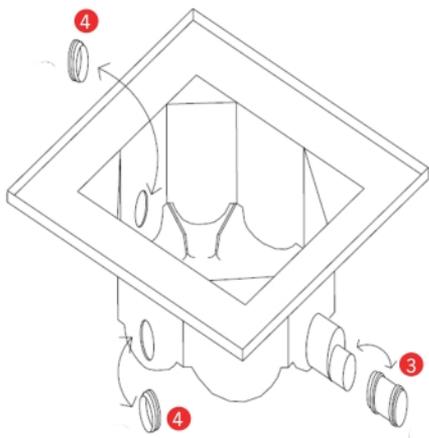
Cámara de inspección fabricada en polietileno.
 Se recomienda asentarla en arena o terrenos blandos
 que conformen una "cama" de asiento.
 Las acometidas se realizan con mecha de copa
 o similar de acuerdo al diámetro necesario.

pendiente 2-5 %

R.A. Ø
63 PVC

P.P.T.

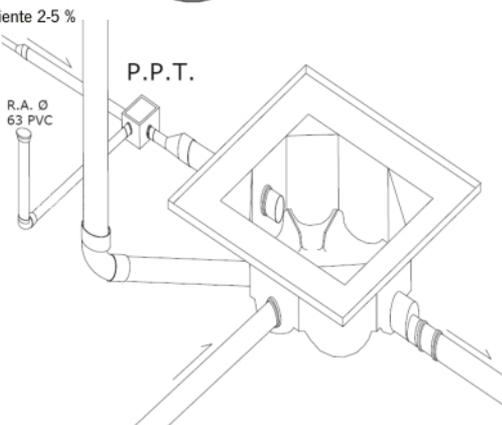
Manguito deslizante redi Ø 110 mm

Cámara de inspección de 60x60 cms.
 con 40 cms. de profundidad.
 Salida optativa en 110 a 160 mm.
 y entradas múltiples a perforar con mecha
 de copa según requerimiento.

Aro de goma 110/160 mm
